Aménagement du bourg

Maîtrise d'ouvrage :
Commune du Lédat

Maîtrise d'œuvre :
Jacques Ségui, paysagiste
IRIS Conseil - Bureau Veritas

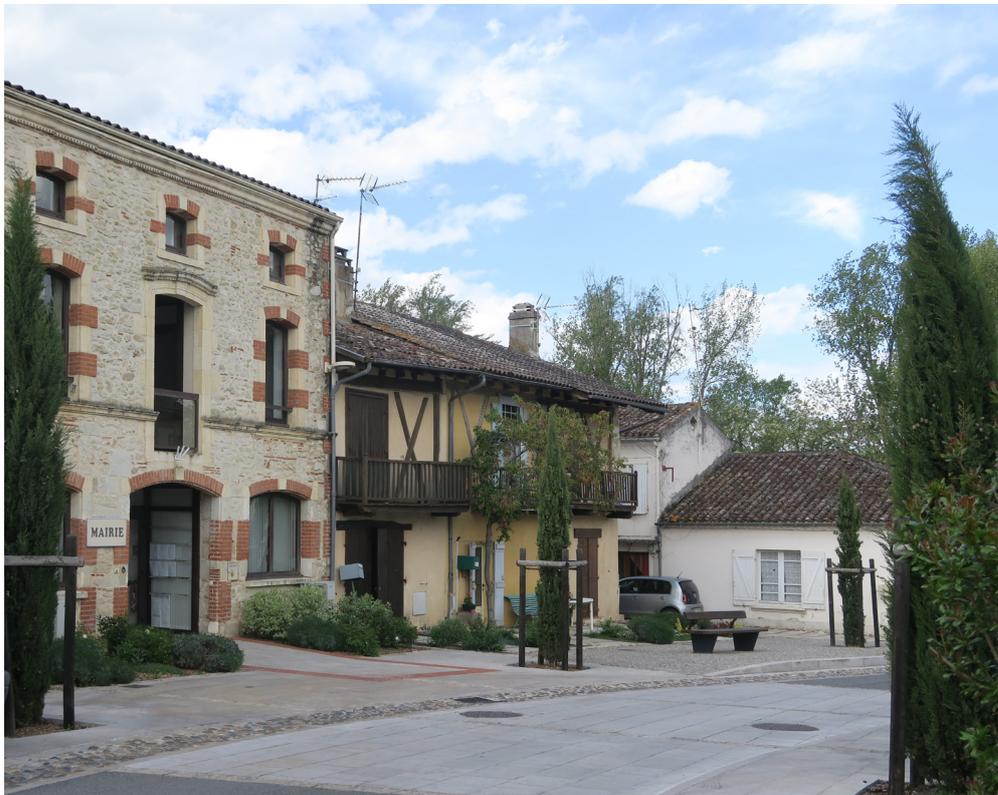
La rue principale requalifiée, avec ces frontages offre une circulation piétonne plus aisée.

Le long de la rue, les frontages sont élargis pour valoriser les façades des maisons et rendre la circulation piétonne plus aisée. Un seuil en briques et des cyprès d'Italie soulignent l'entrée du bâtiment de la mairie.

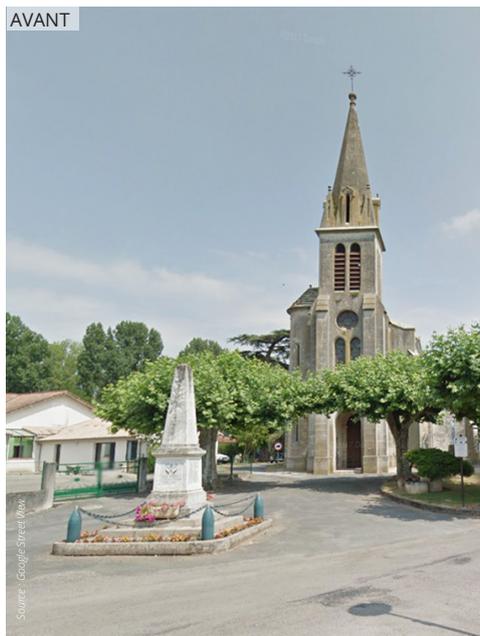
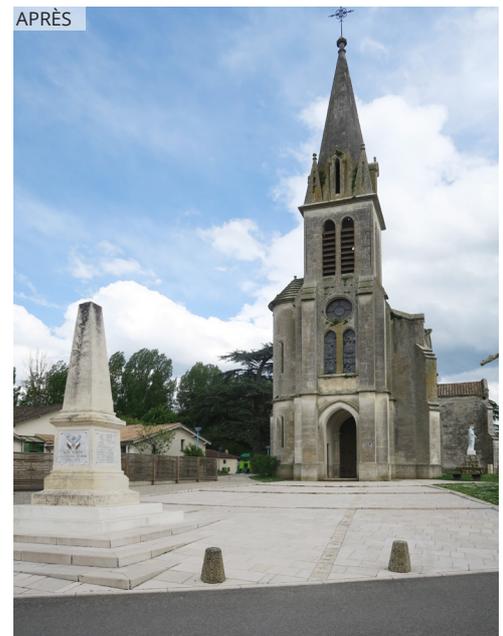
Sur le parvis de l'église, le calepinage, en pierre calcaire, accentue la perspective.

Le parvis de l'église est retravaillé en pierre calcaire : le calepinage crée une perspective avec le monument aux morts ouvrant ainsi l'espace sur la rue de l'école et la mairie.

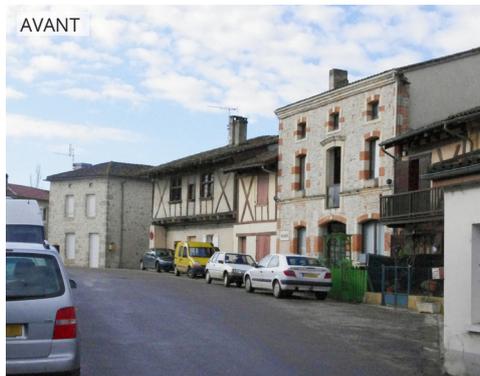
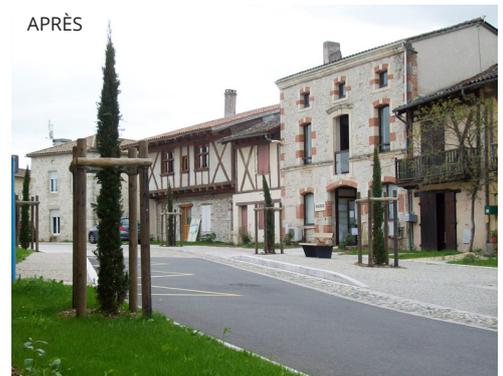
Un caniveau en galets et pierres calcaires souligne la rue circulaire en réduisant l'emprise de la chaussée, il incite les voitures à ralentir.

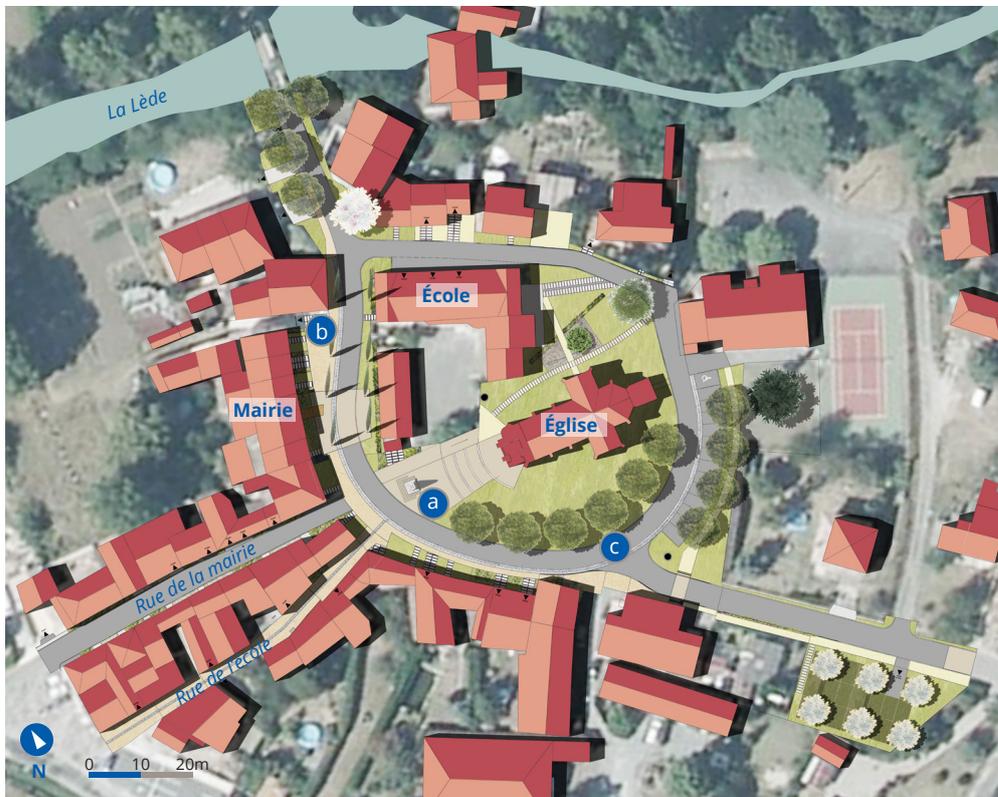
Plan masse de l'aménagement

a La pierre calcaire présente deux traitements (polie et éclatée) sur le parvis de l'église.

b La brique présente sur la façade de la mairie est reprise sur les sols.

c Le caniveau en calade de galets devient un motif de la rue.

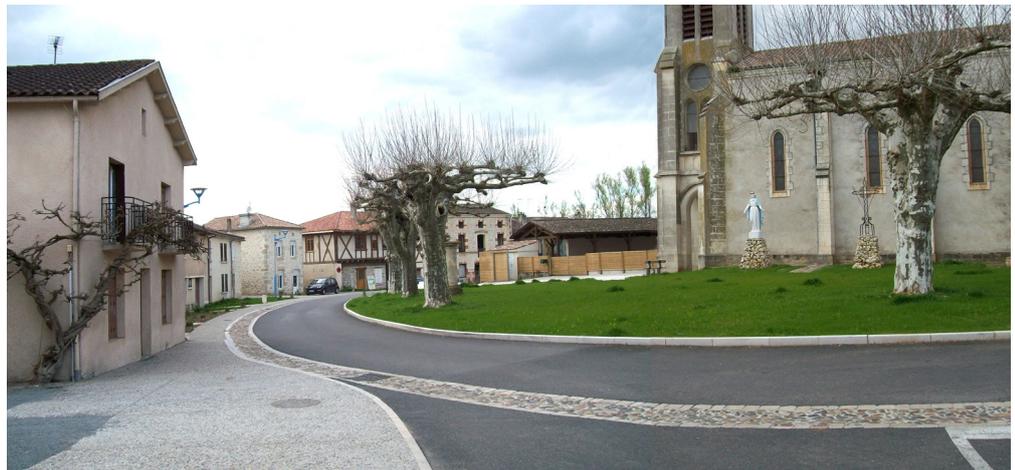
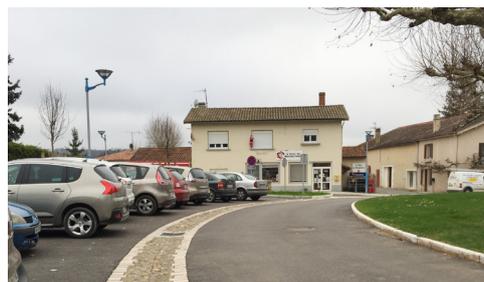
Le stationnement est intégré dans la composition générale et suit le tracé circulaire de la rue.

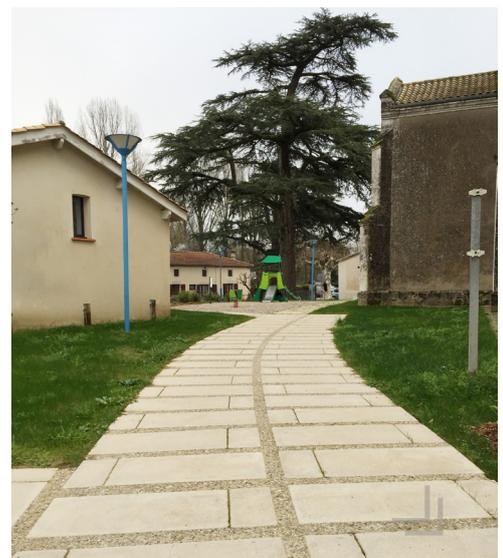
Un chemin en béton qualitatif longe la façade nord de l'église jusqu'à une aire de jeux.

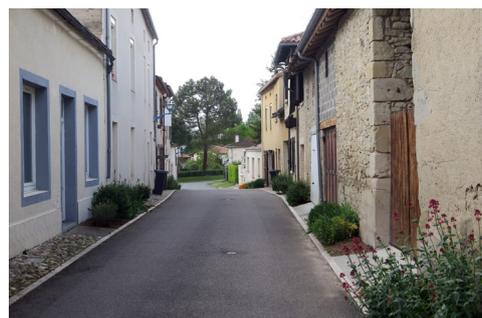
Les frontages, composés d'essences végétales rustiques et locales, accompagnent les pieds de façade.
